Igis (GR)

Messung Trittschall

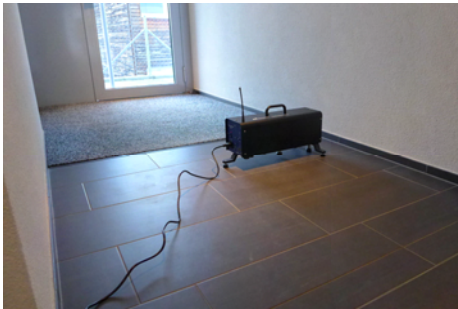
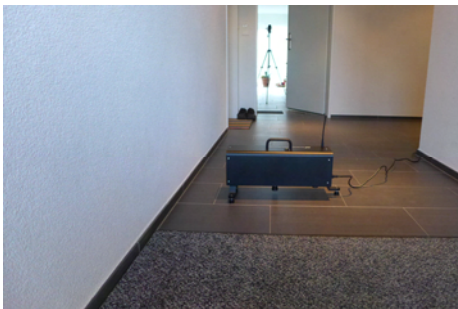
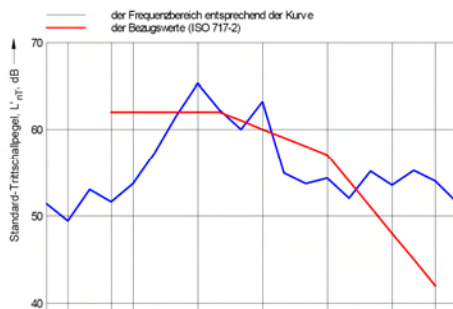
Im Treppenhaus ist ein keramischer Belag eingebaut. Bei der Eingangstüre ist als Schmutzschleuse ein Teppich verlegt.

Messung der Geräusche aus Trittschall auf Keramikplatten und zum Vergleich, auf Teppich bei der Eingangstüre. Auswertung und Beurteilung der Trittschallmessungen nach der SIA-Norm 181, "Schallschutz im Hochbau".
